MEMORANDO: 004/ENG/2021

ASSUNTO: BARRACÃO DA SECRETARIA DE OBRAS EM RISCO

LAUDO TÉCNICO DE INSPEÇÃO PREDIAL

Secretaria de Obras do município de Rondolândia

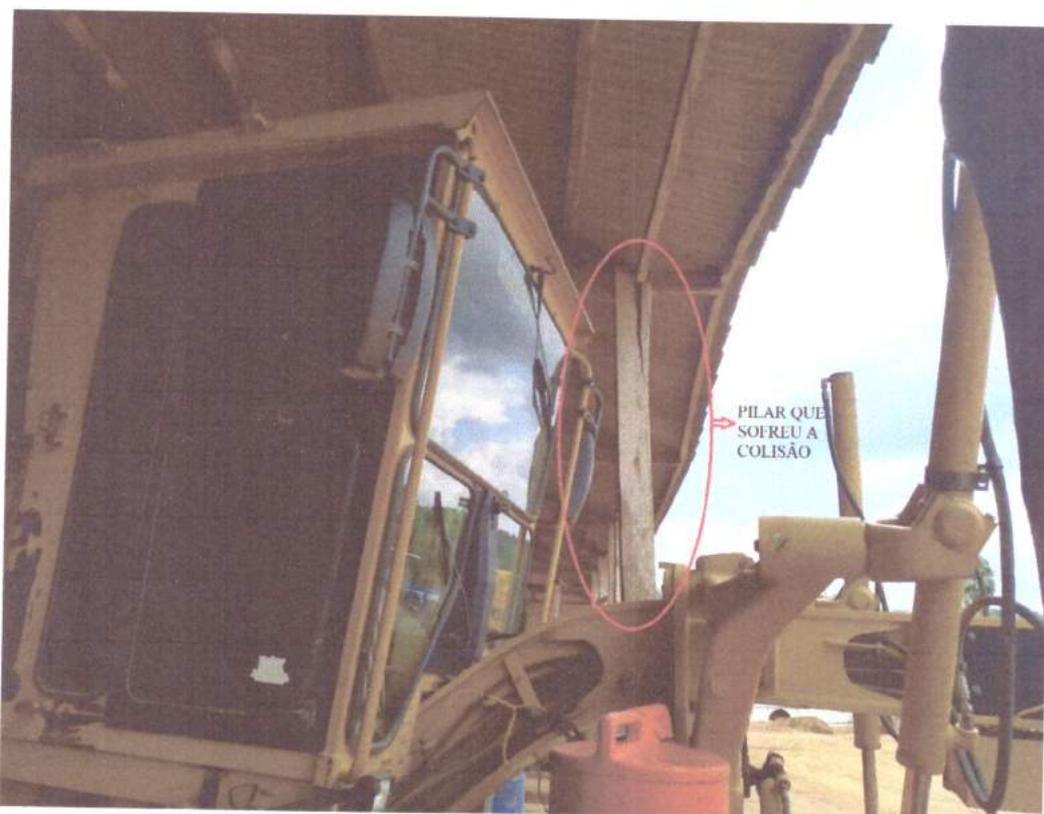
A vistoria foi realizada 4 dias após a colisão da retroescavadeira com o pilar da edificação. Com base na vistoria visual e relatos fotográficos da edificação, observa-se um deslocamento central em toda a estrutura devido a colisão, além ser constatado que a estrutura não apresentava bom estado de conservação, os pilares que em contato com o solo encontram-se em características de decomposição devido à falta de impermeabilização em sua base. Alguns trabalhadores que estavam no local relataram que já havia acontecido outras colisões na estrutura com veículos, e também relataram uma desestabilidade na estrutura em dias ventosos.

Imagem 2. Deslocamento e rachadura em pilar que sofreu a colisão

Conclui-se que a colisão acarretou o deslocamento sério de toda estrutura, de maneira que é necessário uma intervenção mais complexa do que o imaginado, por isso condeno toda a estrutura, sendo necessário a intervenção imediata da edificação deslocando os funcionários para outro local devido aos riscos eminentes de colapso da estrutura.

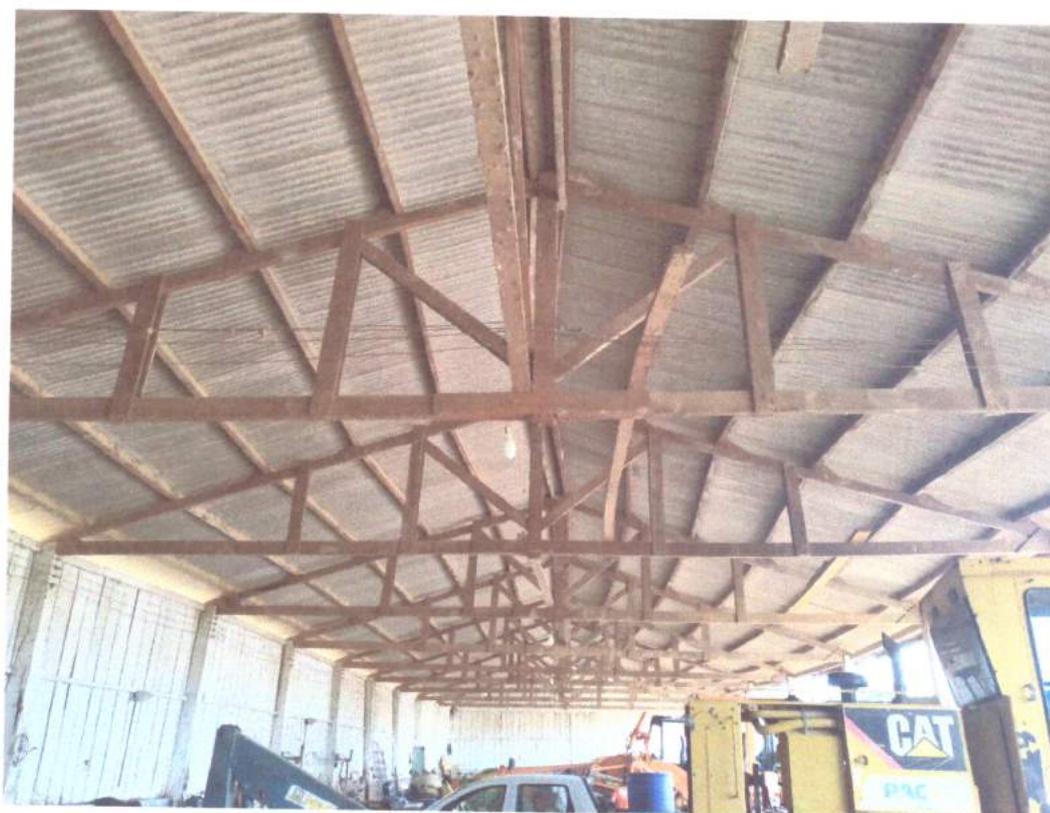
Imagem 3. Desalinhamento visível de tesouras de madeira

Com base no levantamento visual in loco, corroborado pelas imagens constatado no relatório fotográfico apresentado, em conformidade com NBR 8681 – Ações e segurança nas estruturas – Procedimentos; nota-se a perda de estabilidade e segurança de toda a estrutura devido a colisão e também pela má conservação da edificação. O deslocamento do pilar provocou o desalinhamento das tesouras e conseqüentemente da vedação do fundo da edificação, comprometendo toda a cobertura da edificação.

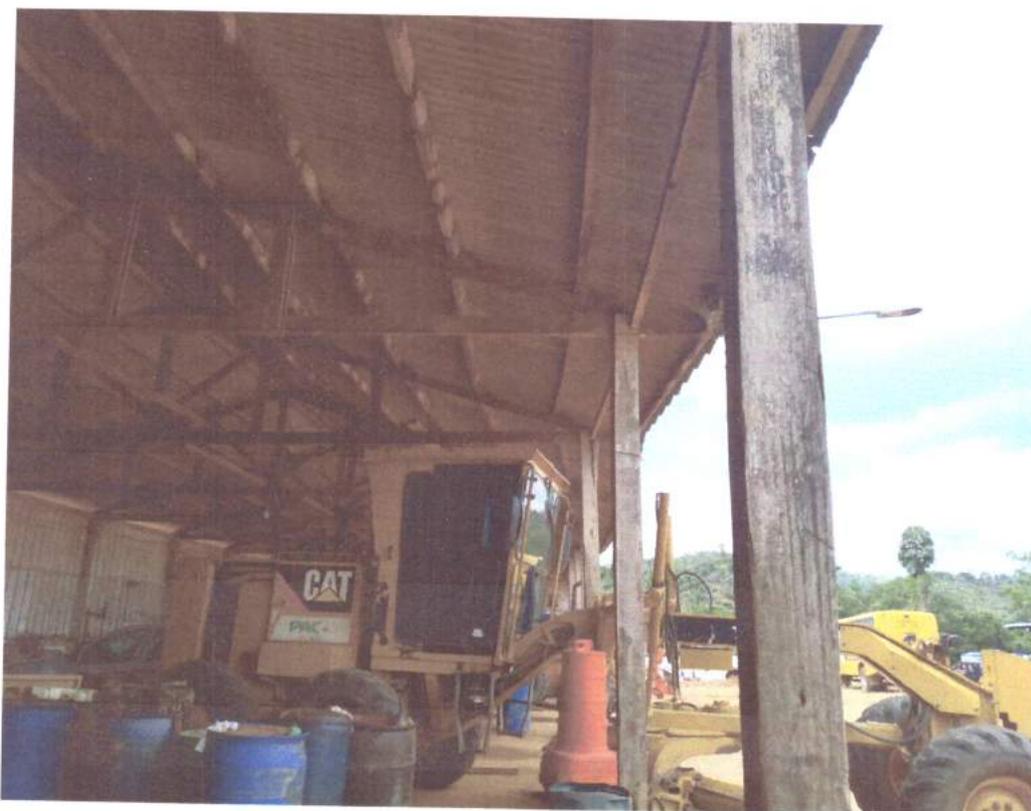
Imagem 4. Desalinhamento visível de pilares da edificação.

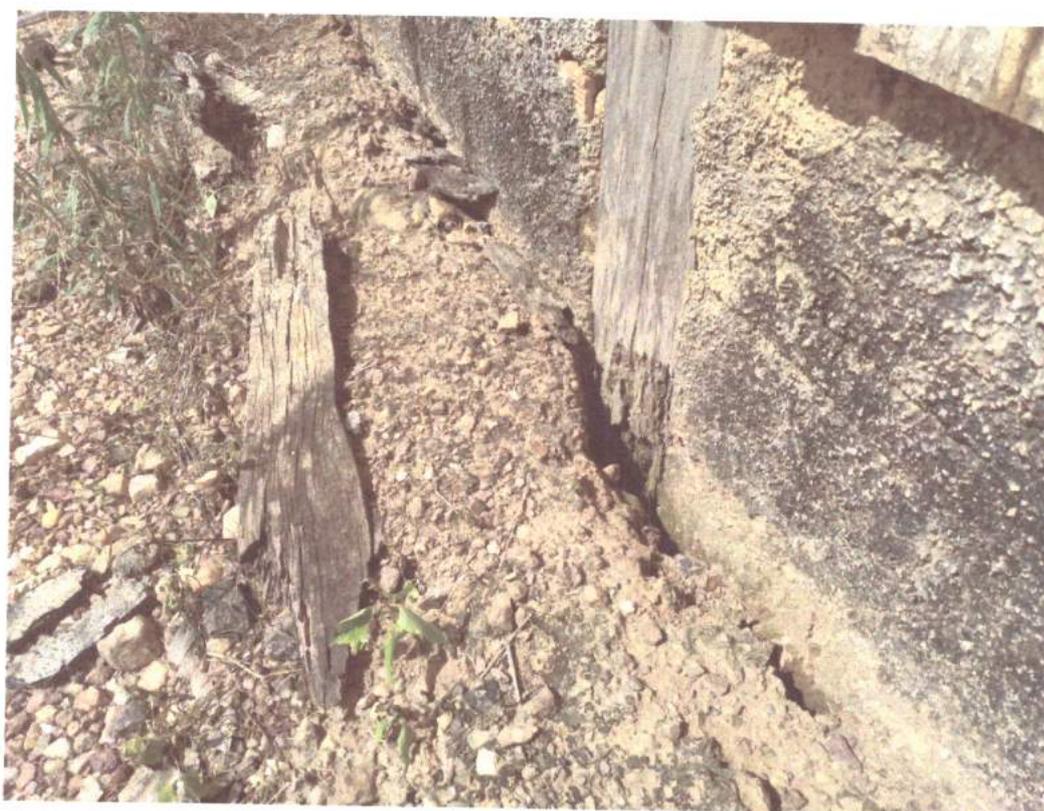
Informamos que será necessária uma intervenção mais complexa do que previsto visto que a maioria dos pilares está comprometida não apenas devido ao impacto que sofreram como a base de vários pilares está em circunstâncias de decomposição devido ao contato com umidade e falta de proteção nos mesmos. Identificamos também que a viga de apoio esta com as dimensões inferiores aos recomendados pela norma o que contribuiu para instabilidade da estrutura.

Imagem 5. Pilar com característica de decomposição
