## RELATÓRIO FOTOGRÁFICO

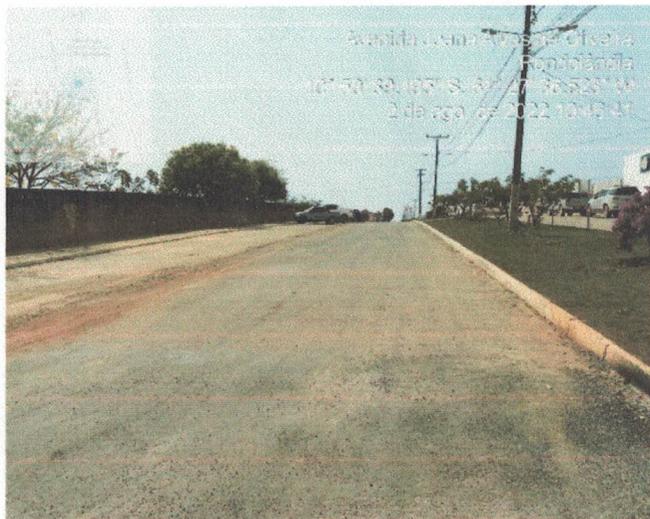
Imagem 01 – Av Joana Alves Pista esquerda, serviço de capa asfáltica executado.

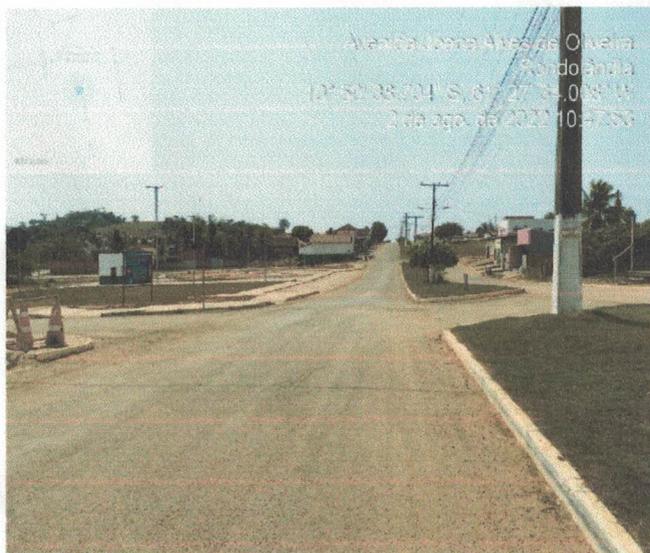
Imagem 03 – Av Joana Alves Pista esquerda, serviço de capa asfáltica executado.

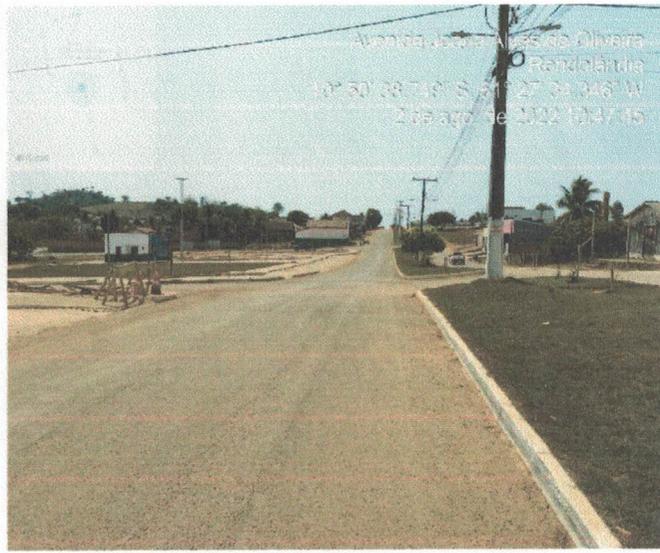
Imagem 04 – Av Joana Alves Pista esquerda, serviço de capa asfáltica executado.

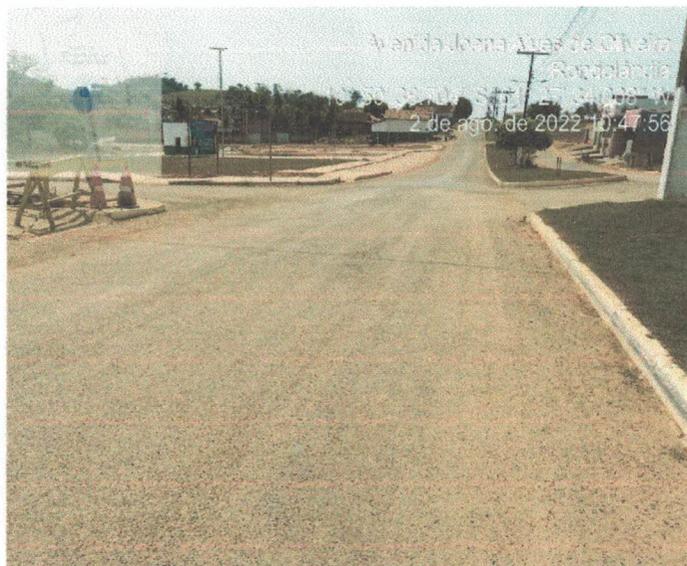
Imagem 05 – Av Joana Alves Pista esquerda, serviços de meio fio e sarjeta executados.

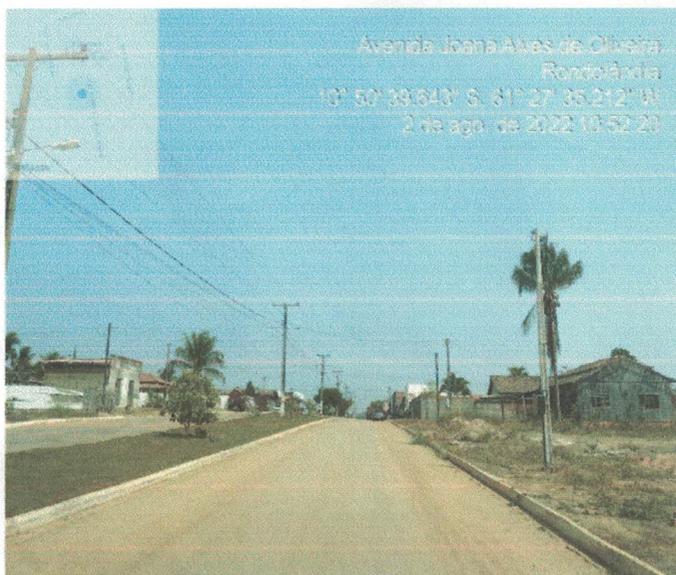
Imagem 07 – Av Joana Alves Pista esquerda, serviços de meio fio e sarjeta executados.
