MEMORANDO: 004/ENG/2021

ASSUNTO: BARRACÃO DA SECRETARIA DE OBRAS EM RISCO

LAUDO TÉCNICO DE INSPEÇÃO PREDIAL

Secretaria de Obras do município de Rondolândia

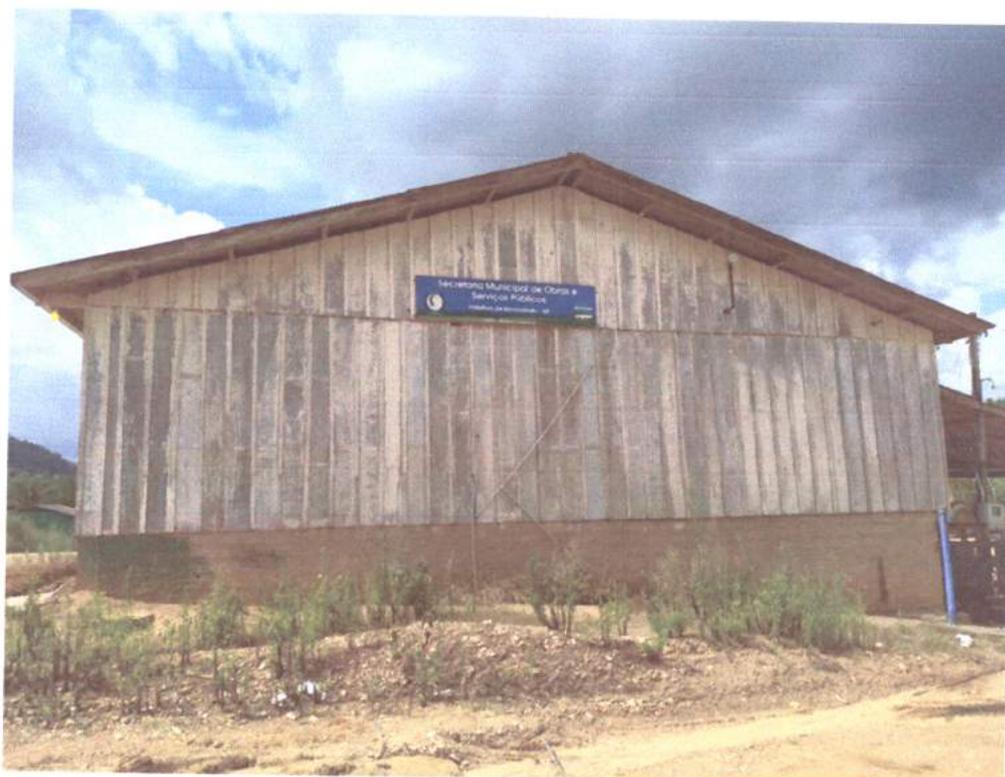
Imagem 1. Fachada da edificação.

Trata-se de uma edificação com pavimento térreo, com 624 m² de área total, onde 528 m² é utilizado como garagem e os outros 96 m² é utilizado como cozinha, escritório, banheiro e depósito. Constitui-se de uma estrutura com 28 pilares de madeira de 20x20 cm, com pé direito de 6 m de altura, a vedação de fundo e lateral é de alvenaria até 1,5 m de altura e restante é vedado com tábuas de madeira, a cobertura é de telha fibrocimento sobre tesouras de madeira. Edificação para fins municipais, sendo a secretaria de obras.
